GEVELbehandeling

WITTE UITSLAG (uitbloeiingen)

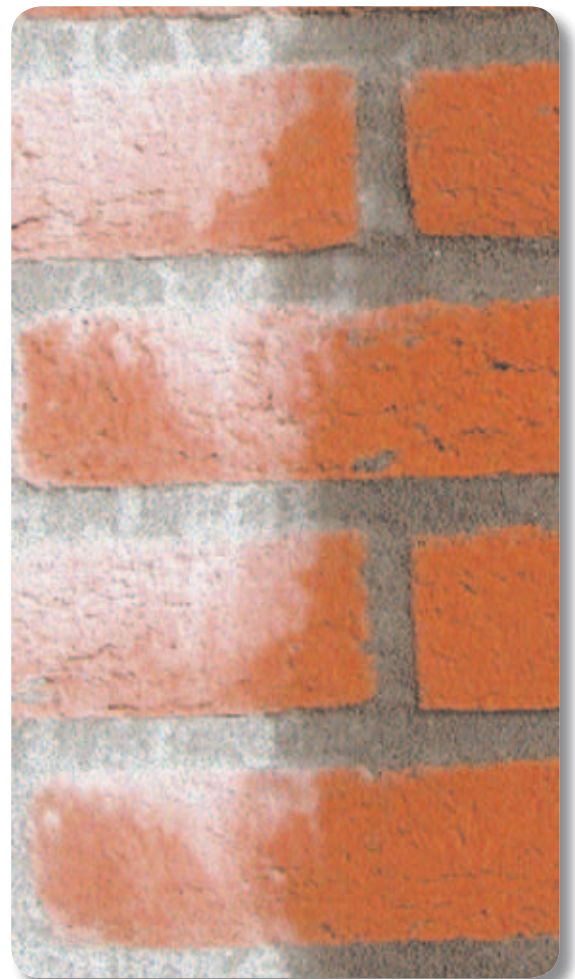
EEN PROCES, DAT MEER AANDACHT VERDIENT

Vooraf tijdens en de eerste 48 uur ná het metselen moet worden voorkomen, dat hemelwater kan binnendringen. Juist in die periode is het belangrijk, dat koolzuurgas - CO₂ - het metsel- en voegwerk kan binnendringen voor een optimaal carbonatatieproces, zoals in het schema is weergegeven. Als de poriën zijn gevuld met hemelwater, kan geen CO₂ binnendringen en zal de zogeheten vrije kalk in het gevelwerk niet worden gebonden en na verloop van tijd naar buiten treden.
