Gevelbehandeling

Witte uitslag (uitbloeiingen) – supplement 1

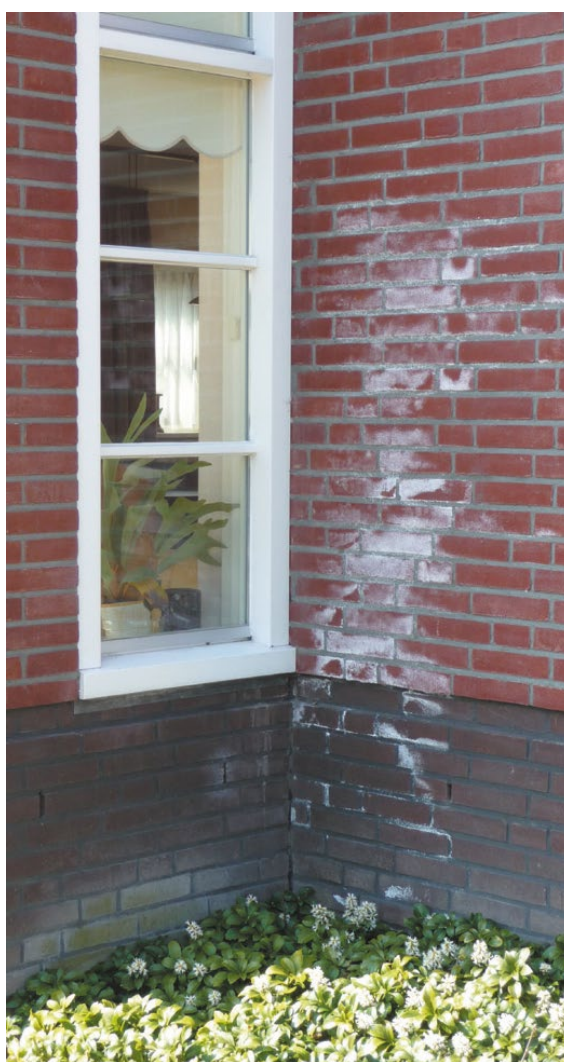
Bij te veel vochttoetreding, zoals regenwater, zijn de poriën gevuld met water, kan geen CO₂ toetreden, migreert de aanwezige vrije kalk naar het oppervlak en zet zich vervolgens af, samen met de CO₂ uit de buitenlucht.

Het resultaat is de vorming van calciumcarbonaat (Ca CO₃). Dit proces noemen we het carbonatatieproces en dient zich binnen in het metselwerk af te spelen.

Onvoldoende oog voor deze details leidt ertoe, dat we uitsluitend bezig zijn met symptoombestrijding. Een schematische weergave van het carbonatieproces is afgebeeld op de eerste kennispublicatie over dit onderwerp *Gevelbehandeling- Witte uitslag/-uitbloeiingen*.

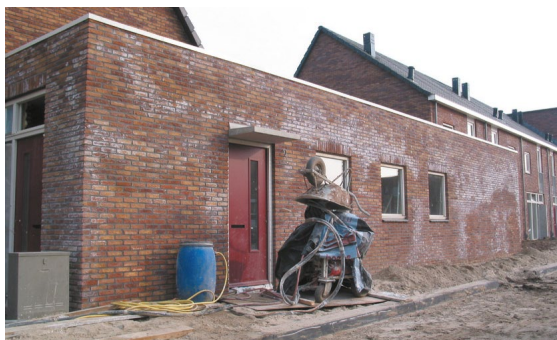
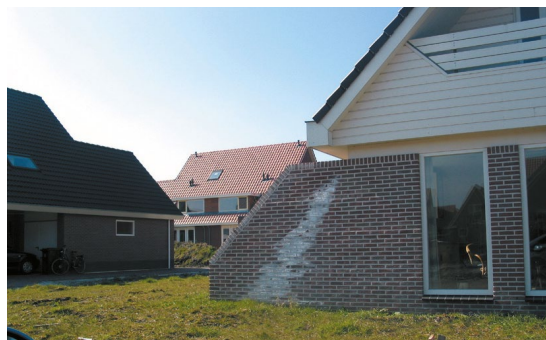
Het kan niet vaak genoeg worden gezegd, dat moet worden voorkomen, dat hemelwater de gevel binnendringt via plaatsen, die daar niet voor zijn bedoeld. Om een optimale reinigingsbehandeling te realiseren, moet goed worden gelet op de kwaliteit van sommige details.

Te denken valt hierbij aan onder meer daktrimmen, waterslagen en rollagen. Het zijn met name deze plaatsen, die wat betreft constructie en kwaliteit aan de hoogste eisen moeten voldoen, om een duurzaam resultaat te behalen.
