Gevelbehandeling

Witte uitslag (uitbloeiingen)

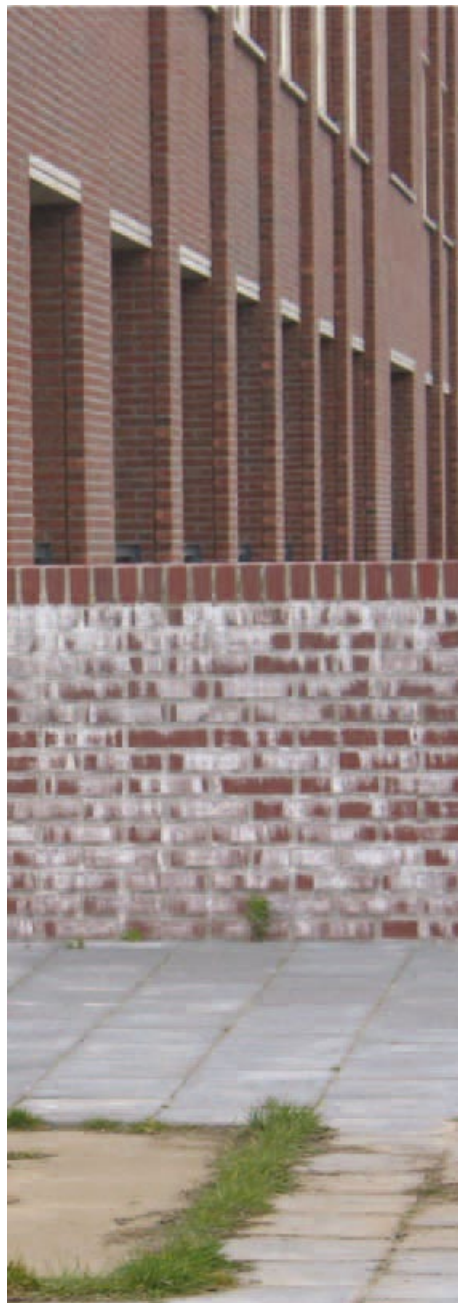
- Kan worden verwijderd door professionals
- Wordt meestal veroorzaakt door een onjuist carbonatatieproces tijdens de bouw
- Uitbloeiingen verdwijnen in veel gevallen **niet** vanzelf

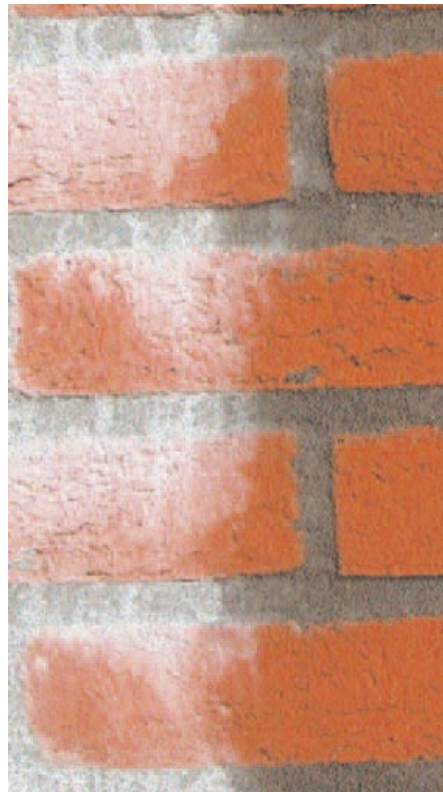
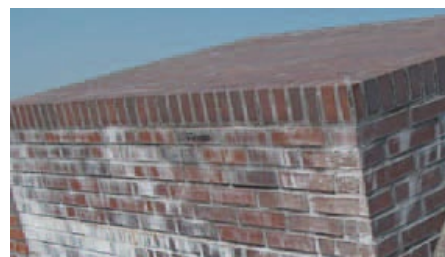
Vooraf tijdens en de eerste 48 uur ná het metselen moet worden voorkomen, dat hemelwater kan binnendringen. Juist in die periode is het belangrijk, dat koolzuurgas - CO₂ - het metsel- en voegwerk kan binnendringen voor een optimaal carbonatatieproces, zoals in het schema is weergegeven. Als de poriën zijn gevuld met hemelwater, kan geen CO₂ binnendringen en wordt de zogeheten vrije kalk in het gevelwerk niet gebonden en treedt na verloop van tijd naar buiten.

In veel gevallen gaat het dus om een proces, waarbij de metselmortel niet optimaal kan uitreageren. Later optredende uitbloeiingen hebben in de meeste gevallen dan ook niets te maken met de kwaliteit van de toegepaste mortel, maar alles met het tijdstip, waarop en de omstandigheden waaronder de desbetreffende materialen zijn verwerkt.
