Gevelbehandeling

Vermijd schades

Minerale bouwmaterialen, baksteen, beton en natuursteen

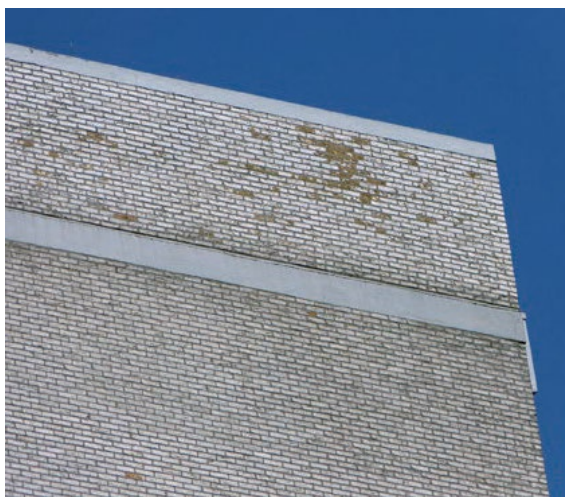
Vriesschade

Bij de overige minerale bouw- materialen is dit veel moeilijker of niet in de praktijk vast te stellen. Als de nieuw gevormde mineralen meer water gaan vasthouden, hebben we het over hygroscopische mineralen, herkenbaar aan natte plekken in de gevel. Hierdoor kan vriesschade ontstaan.

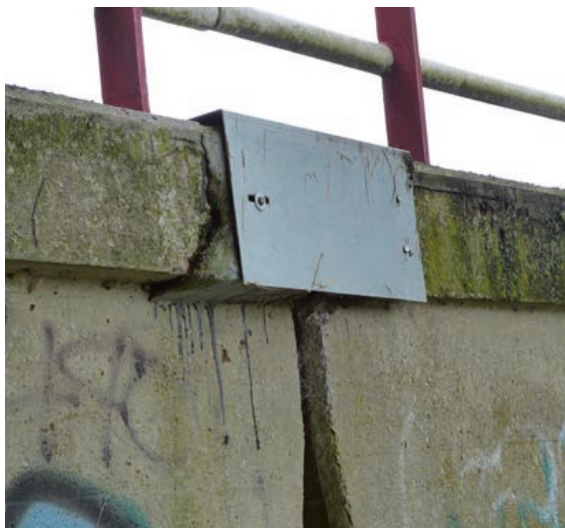
Kristaldruk ettringiet vorming

Indien nieuw gevormde mineralen opzwellen, ontstaat er in het materiaal kristaldruk. Kristaldruk treedt voornamelijk op in beton en mortel en in mindere mate in baksteen en natuursteen en kan het materiaal kapot drukken. In de praktijk is dit te herkennen aan vervorming van betondelen of dat relingen op betondelen niet meer recht lopen.
